Avaliação do Asfalto Borracha pioneiro após 5 anos em serviço

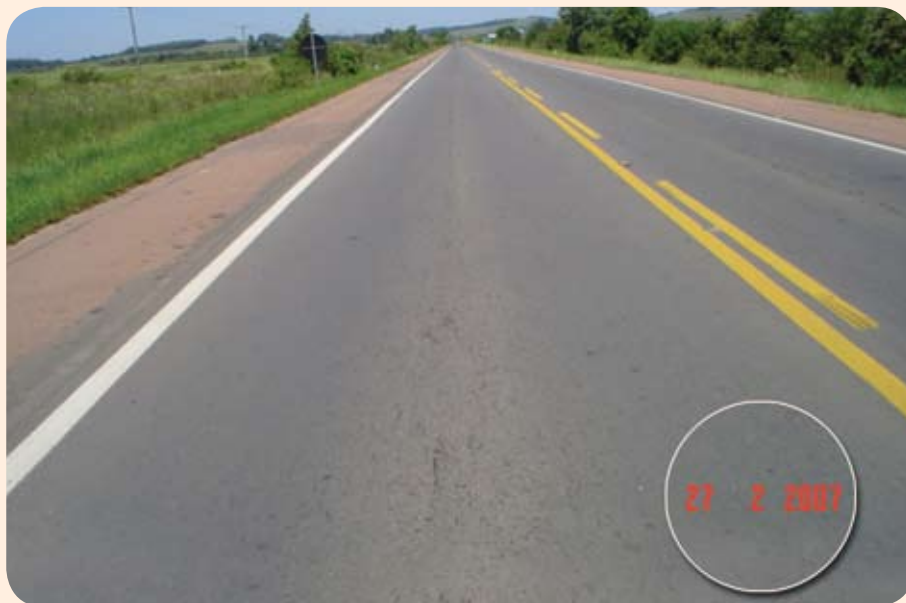
Figura 1 - Vista geral do trecho pioneiro de Asfalto Borracha em fevereiro de 2007

Isto porque a pista executada com revestimento com CAP-20 já trincou há algum tempo e já possui uma selagem executada com uma camada de micro revestimento asfáltico a frio, enquanto que a pista teste com Asfalto Borracha apresenta ainda um excelente comportamento quanto à fadiga do revestimento, como pode-se observar na foto da Figura 1.

vido ao elevado teor de pó de borracha em sua constituição, ao sofrer o processo de extração de ligante com tricloroetileno pelo método ASTM D 2172, não tem todas as suas partículas extraídas. Uma pequena porcentagem destes sólidos constituintes do pneu fica retida no filtro por não ser completamente solúvel no solvente. Este pequeno volume não solúvel normalmente é constituído de negro de fumo e diversos tipos de polímeros. Portanto, o ligante recuperado posteriormente pelo método de Abson apresentou-se mais leve ou menos consistente devido a não extração completa de todos os componentes do ligante Asfalto Borracha. Os dados do Quadro 2, a seguir apresentados, já mostram um Asfalto Borracha envelhecido, mas, menos consistente do que seria se todos os seus componentes fossem extraídos. Apesar disso, pode-se observar dados interessantes que revelam o bom estado geral deste ligante mesmo após 5 anos em serviço, o que, última forma justifica o comportamento surpreendente do trecho experimental pioneiro após todos estes anos. A

Figura 1 apresenta uma fotografia geral do trecho tirada durante o mês de fevereiro de 2007.
